SKRIPSI

ANALISISINGKAT KERUSAKAN PADA JALAN POROS MAJENE-MAMUJU DI KABUPATEN MAJENE (STUDI KASUS BABABULO UTARA)

**PROGRAM STUDI TEKNIK SIPIL FAKULTAS TEKNIK
UNIVERSITASSULAWESIBARAT MAJENE 2025**

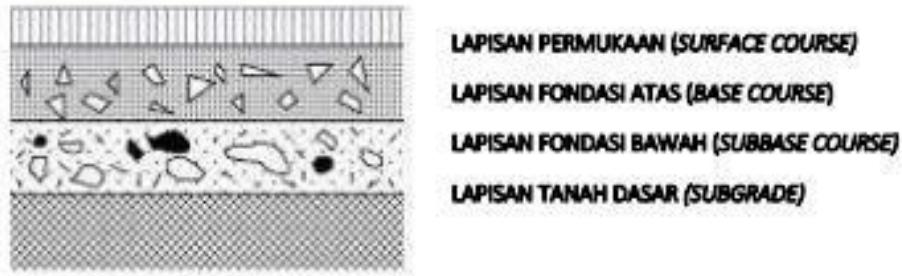
Konstruksi jalan adalah suatu struktur pada jalan yang terdiri dari lapisan perkerasan untuk menunjang beban lalu lintas diatasnya. Konstruksi perkerasan lentur merupakan konstruksi yang menggunakan bahan pengikat berupa aspal. Lapisan-lapisan perkerasan bersifat menopang dan menyalurkan beban lalu lintas ke pondasi dasar (Sukirman, 1995). Pada umumnya, pemilihan perkerasan lentur baik digunakan pada jalan yang dilalui beban lalu lintas ringan sampai sedang berupa jalan perkotaan,perkerasan bahan jalan,jalan dengan sistem multilayerlet ak dibawah perkerasan jalan atau perkerasan dengan konstruksi bertahap. Tipikal komponen struktur perkerasan lentur dapat dilihat pada Gambar 2.1 berikut:

Gambar 2.1 Komponen Struktur Perkerasan Lentur

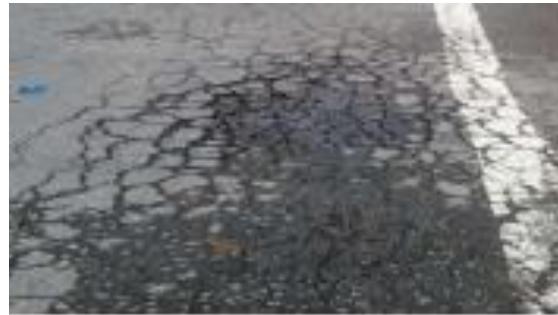
Retak kulit buaya adalah serangkaian retak memanjang melebar maupun memanjang yang membentuk banyak sisipan menyerupai kulit buaya dengan lebar celah lebih besar atau sama dengan 3 mm. Retak ini disebabkan oleh kelelahan akibat beban lalu-lintas berulang-ulang, defleksi berlebihan, modulus dari material lapis pondasi rendah, pelapukan permukaan atau gerakan lapisan bawah yang berlebihan.

Gambar2.2Retak Kulit Buaya

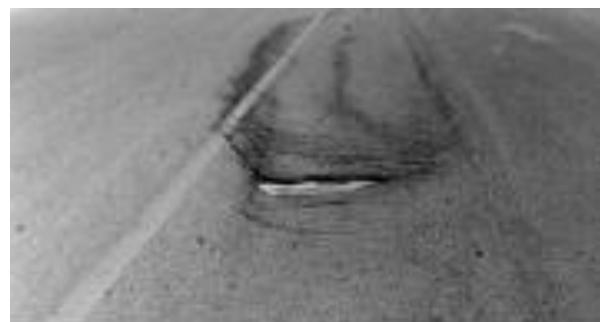
kendaraan. Retak ini pulai diakibatkan oleh kurangnya ikatan antara lapisan bagian atas dengan lapisan dibawahnya, tegangan sangat tinggi akibat pengereman serta percepatan tanggung gangan juga pema datan perkerasanya yang kurang.

Gambar2.3RetakSelip

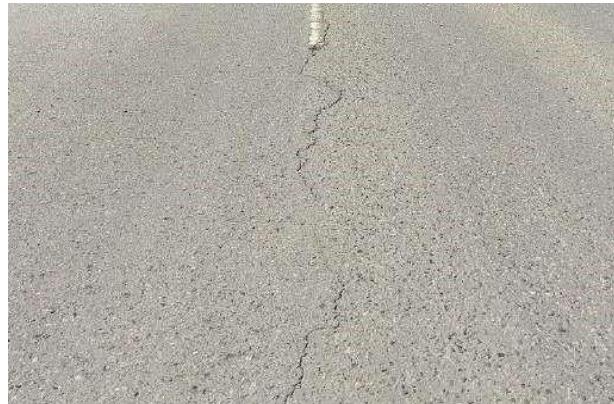
- Ikatanya yang buruk pada sambungan pelaksanaan.
- Kelelahan pada lintasan roda.
- Akibat kurang padatnya tanah dasar atau juga akibat perubahan suhu.

Gambar2.4RetakMemanjang

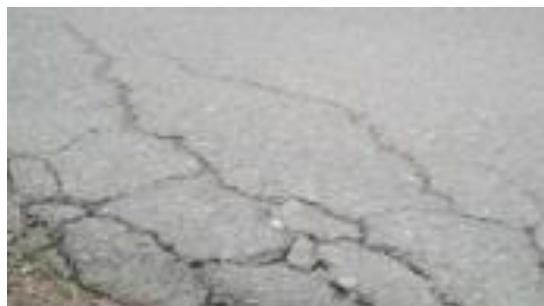
Terjadi sejajar dengan tepi perkerasan. Penyebabnya berupa kurangnya dukungan dari area bahu jalan.

Gambar2.5RetakPinggir

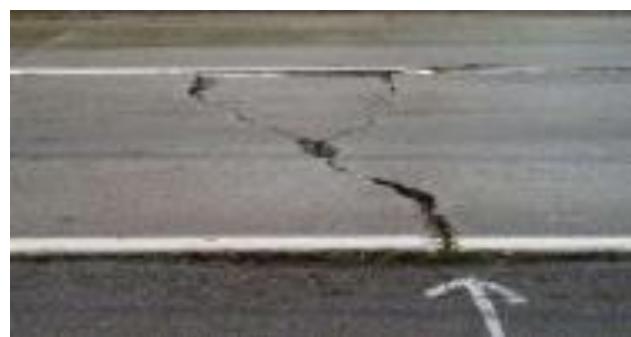
Retak dapat disebabkan oleh kondisi drainase di bawah bahu jalan lebih buruk daripada di bawah perkerasan, terjadinya settlement di bahu jalan, penyusutan material bahu atau perkerasan jalan, atau akibat lintasan kendaraan berat di bahu jalan.

Gambar2.6RetakSambunganBahuPerkerasan

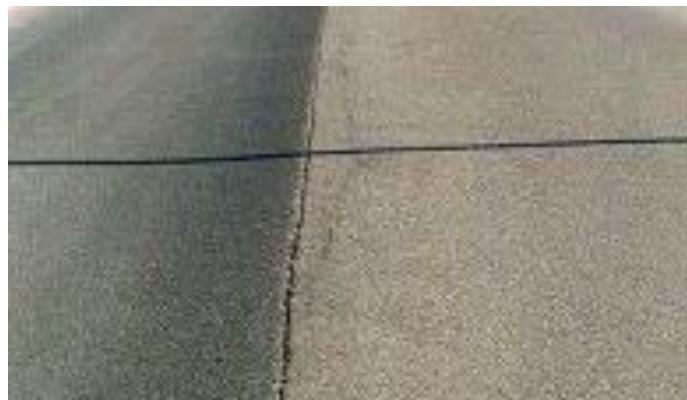
Retak sambungan jalan ialah retak yang terjadi pada sambungan 2 lajur lalu lintas atau ditengah-tengah bagian jalan dan membentuk retak memanjang. Penyebab kerusakan yakni sambungan kedua jalur dengan kondisi yang kurang baik.

Gambar 2.7 Retak Sambungan Jalan

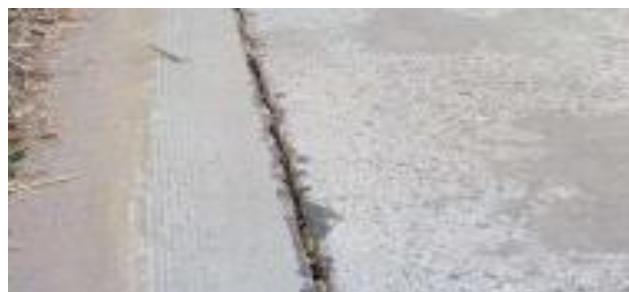
Retak sambungan pelebaran yakni retak memanjang yg bisa terjadi pada sambungan antara perkerasan terdahulu dengan perkerasan pelebaran. Penyebab kerusakan yakni pengerakan vertikal/vertical dibawah lapis tambahan sebagai akibat adanya perubahan kadar air pada tanah dasar yang ekspansif.

Gambar 2.8 Retak Sambungan Pelebaran Jalan

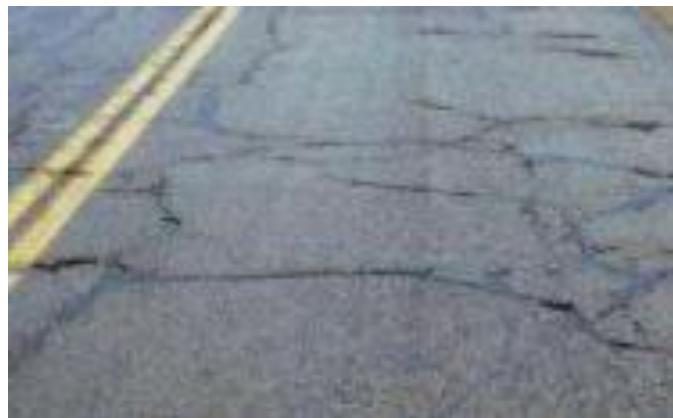
Retak refleksi, retak memanjang, melintang, diagonal atau membentuk kotak terjadi pada lapis tambahan (overlay) dengan retakan dibawahnya. Retak refleksi dapat terjadi akibat kerusakan lama tidak diperbaiki secara baik dan cepat sebelum proses penambalan atau overlay.

Gambar2.9RetakRefleksi

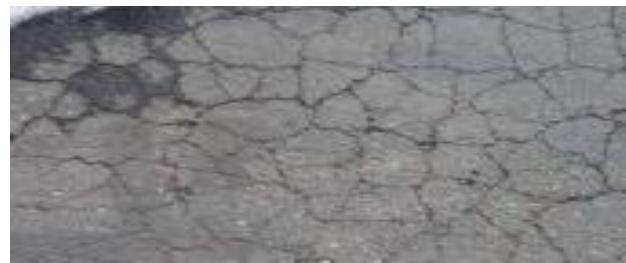
Retak susut yaitu retak yang tersambung membentuk kotak besar dan bersudut tajam. Retak ini diakibatkan pada berubahnya volume lapisan pondasi dan tanah dasar.

Gambar2.10RetakSusut

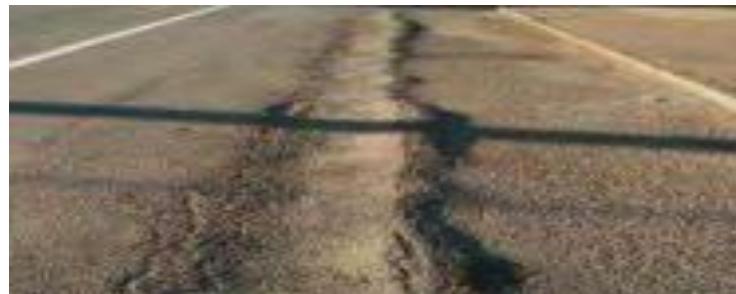
Gambar 2.11 Alur

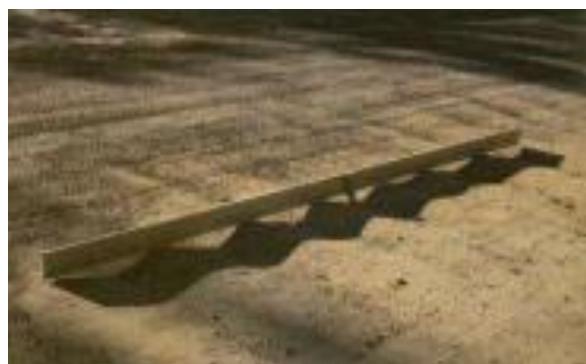
Keriting atau bergelombang adalah kerusakan akibat terjadinya deformasi plastis yang menghasilkan gelombang-gelombang melintang atau tegak lurus arah perkerasan. Faktor penyebab dari adanya kerusakan berupa akisi lalu lintas dan permukaan perkerasan atau lapis pondasi yang tidak stabil karena kadar aspal terlalu tinggi, agregat halus terlalu banyak, berbentuk bulat dan licin.

Gambar 2.12 Keriting atau Bergelombang

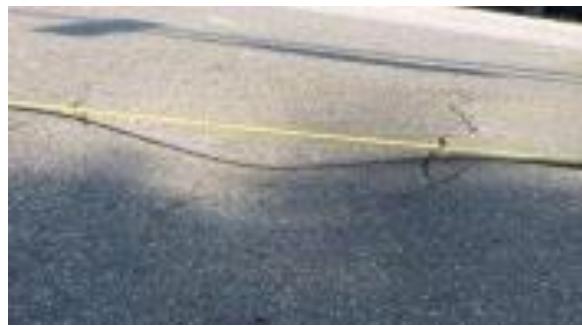
Amblas artinya penurunan perkerasan yg terjadi di area terbatas yg mungkin dapat diikuti menggunakan retakan penurunan. Faktor penyebab kerusakan merupakan beban lalu-lintas berlebihan serta penurunan sebagian dari perkerasan akibat lapisan di bawah perkerasan mengalami penurunan.

Gambar2.13Amblas

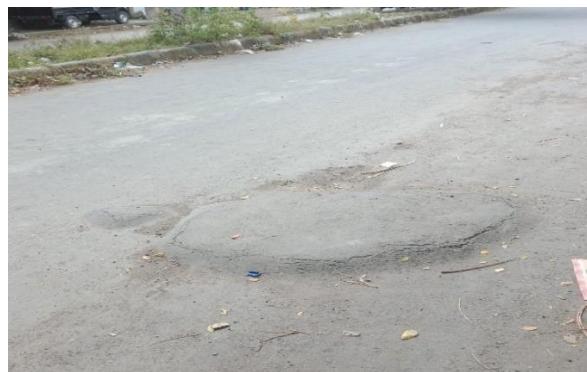
Pengembanganadalahgerakanlokalkeatasdariperkerasanmenyebabkan retaknya permukaan aspal.Faktor penyebabnya ialah tanah dasar perkerasan mengembang,bila kadar air naik.

Gambar2.14Mengembang

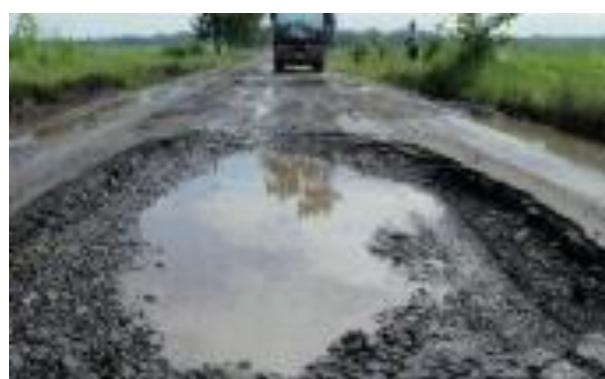
Lubang adalah lekukan permukaan perkerasan akibat hilangnya lapisan aus dari material lapis pondasi (base). Lubang bisa terjadi akibat galian utilitas atau tambalan di area perkerasan

Gambar2.16Lubang

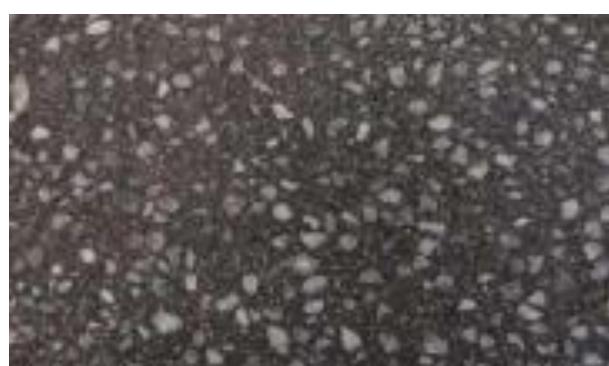
Agregat licin ialah licinnya permukaan bagian atas perkerasan, akibat ausnya agregat di permukaan. Akibat pelicinan agregat oleh lalu lintas, aspal pengikat akan hilang dan permukaan jalan menjadi licin, terutama sesudah hujan, sehingga membahayakan kendaraan.

Gambar2.18 Agregat Aus

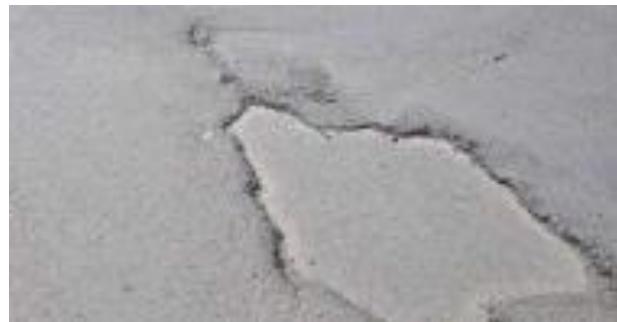
Kerusakan stripping atau pengelupasan lapisan permukaan dapat terjadi dikarenakan kurangnya ikatan antara lapisan bawah jalan dan lapisan permukaan, atau lapisan permukaan yang terlalu tipis.

Gambar2.19Stripping

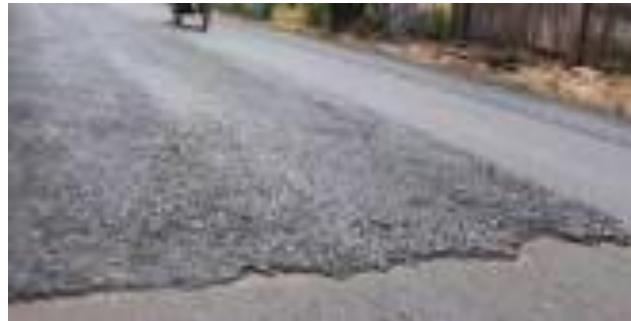
Tambalan yaitu menutup bagian perkerasan yang mengalami perbaikan. Penyebabnya berupa amblesnya tambalan umumnya disebabkan oleh kurangnya pemanasan material urugan lapis pondasi atau tambalan material aspal, cara pemasangan material bawah buruk maupun kegagalan dari perkerasan di bawah tambalan dan sekitarnya.

Gambar 2.21 Patching

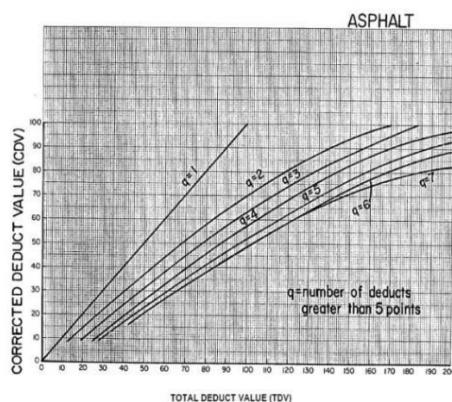
Nilai CDV dapat dicari setelah nilai q diketahui dengan cara menjumlahkan nilai Deduct Value selanjutnya mengeplotkan jumlah deduct value tadi pada grafik CDV sesuai dengan nilai q . Grafik CDV dapat dilihat pada

Gambar 2.22. Grafik hubungan CDV dan TDV
Sumber: Shanin, Army Corp of Engineers USA 1994
