SKRIPSI

**ANALISIS TINGKAT KERUSAKAN JALAN DENGAN METODE BINA
MARGA PADA RUAS JALAN SIMULLU-SEGERI**

**PROGRAM STUDI TEKNIK SIPIL
FAKULTAS TEKNIK
UNIVERSITAS SULAWESI BARAT
MAJENE
2023**

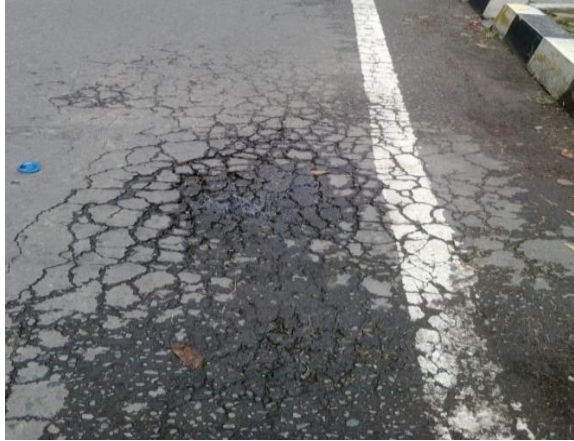
Gambar 2.1 Retak Kulit Buaya

Retak kulit buaya (*alligator cracks*) adalah serangkaian retak memanjang melebar maupun memanjang yang membentuk banyak sisi menyerupai kulit buaya dengan lebar celah lebih besar atau sama dengan 3 mm. Retak ini disebabkan oleh kelelahan akibat beban lalu-lintas berulang-ulang, defleksi berlebihan, modulus dari material

lapis pondasi rendah, pelapukan permukaan atau gerakan lapisan bawah yang berlebihan.

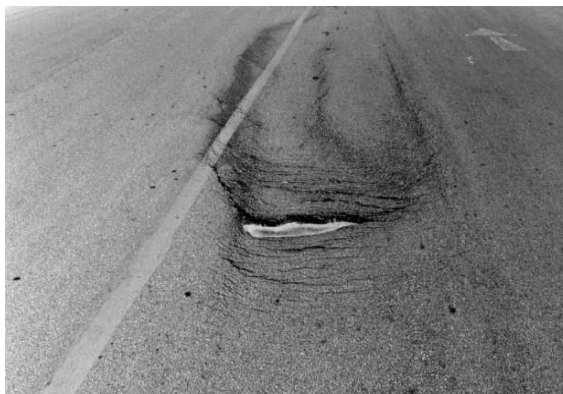
Gambar 2.2 Retak Slip

Retak slip (*slippage cracks*) diakibatkan oleh gaya-gaya horizontal yang berasal dari kendaraan. Retak ini pula diakibatkan oleh kurangnya ikatan antara lapisan bagian atas dengan lapisan dibawahnya, tegangan sangat tinggi akibat pengereman serta percepatan tunggangan juga pemadatan perkerasan yang kurang.

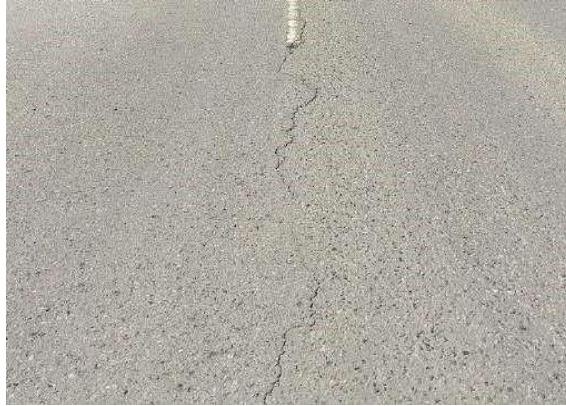
Gambar 2.3 Retak Memanjang

- 1) Ikatan yang buruk pada sambungan pelaksanaan.

- 2) Kelelahan pada lintasan roda.
- 3) Akibat kurang padatnya tanah dasar atau juga akibat perubahan suhu.

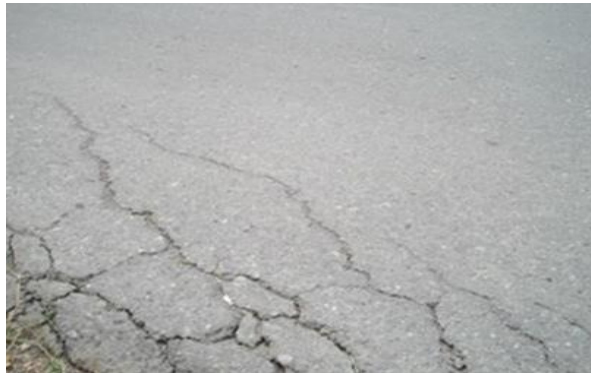
Gambar 2.4 Retak Pinggir

Retak pinggir (*edge cracking*) Terjadi sejajar dengan tepi perkerasan. Penyebabnya berupa kurangnya dukungan dari area bahu jalan.

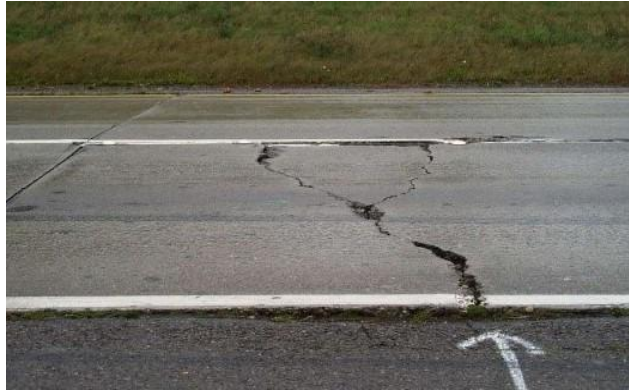
Gambar 2.5 Retak Sambungan Bahu

Retak sambungan bahu dapat disebabkan oleh kondisi drainase di bawah bahu jalan lebih buruk daripada di bawah perkerasan, terjadinya settlement di bahu jalan, penyusutan material bahu atau perkerasan jalan, atau akibat lintasan kendaraan berat di bahu jalan.

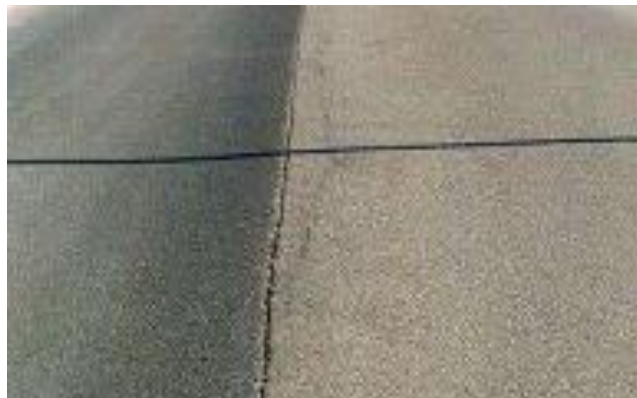
Gambar 2.6 Retak Sambungan Jalan

Retak sambungan jalan adalah retak yang terjadi pada sambungan 2 lajur lalu lintas atau ditengah-tengah bagian jalan dan membentuk retak memanjang. Penyebab kerusakan yakni sambungan kedua jalur dengan kondisi yang kurang baik.

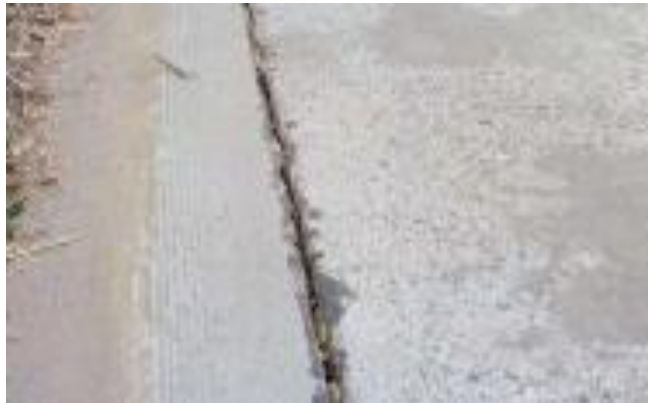
Gambar 2.7 Retak Sambungan Pelebaran Jalan

Retak sambungan pelebaran yakni retak memanjang yg bisa terjadi pada sambungan antara perkerasan terdahulu dengan perkerasan pelebaran. Penyebab kerusakan yakni pergerakan vertical atau horizontal di bawah lapis tambahan sebagai akibat adanya perubahan kadar air pada tanah dasar yang ekspansif.

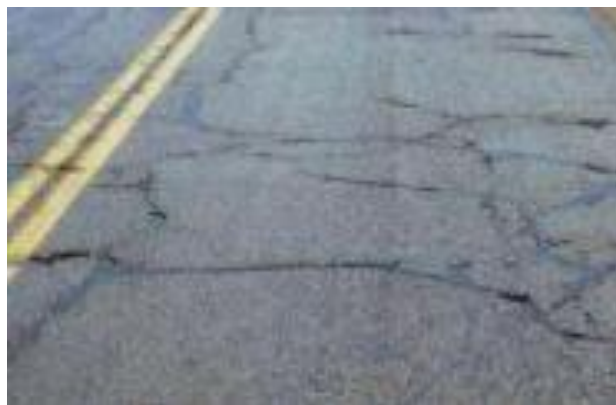
Gambar 2.8 Retak Refleksi

Retak refleksi, retak memanjang, melintang, diagonal atau membentuk kotak terjadi pada lapis tambahan (overlay) dengan retakan dibawahnya. Retak refleksi dapat terjadi akibat kerusakan lama tidak diperbaiki secara baik dan cepat sebelum proses penambalan atau overlay.

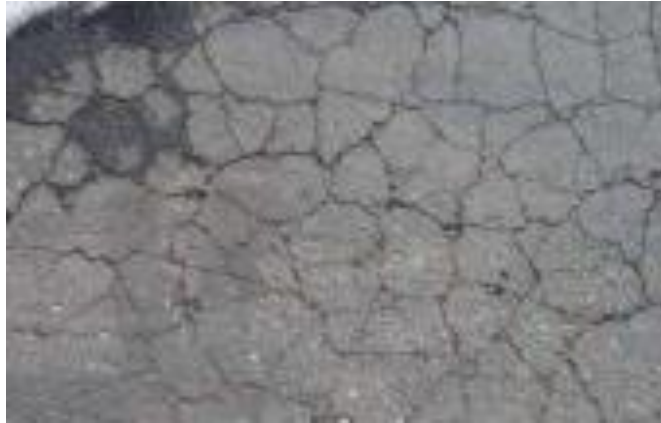
Gambar 2.9 Retak susut

Retak susut yaitu retak yang tersambung membentuk kotak besar dan bersudut tajam. Retak ini diakibatkan pada berubahnya volume lapisan pondasi dan tanah dasar.

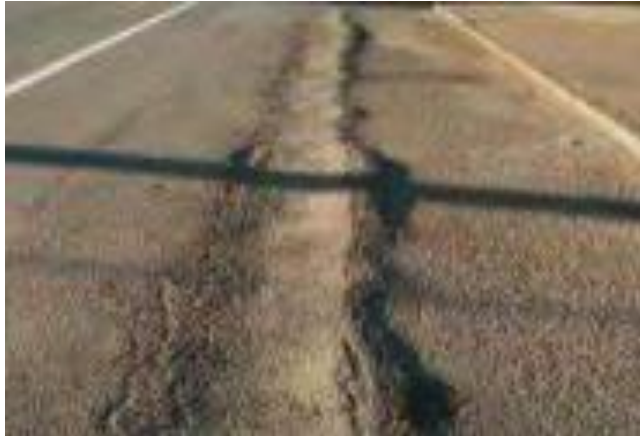
Gambar 2.10 Alur

Faktor penyebab kerusakan yaitu:

- 1) Kurangnya proses pemadatan pada lapis permukaan dan lapisan pondasi.
- 2) Mutu adonan aspal rendah.
- 3) Bagian pembentuk lapisan perkerasan yang kurang padat memberikan gerakan lateral sehingga menimbulkan deformasi.
- 4) Tanah dasar berkualitas lemah atau agregat pondasi kurang tebal.

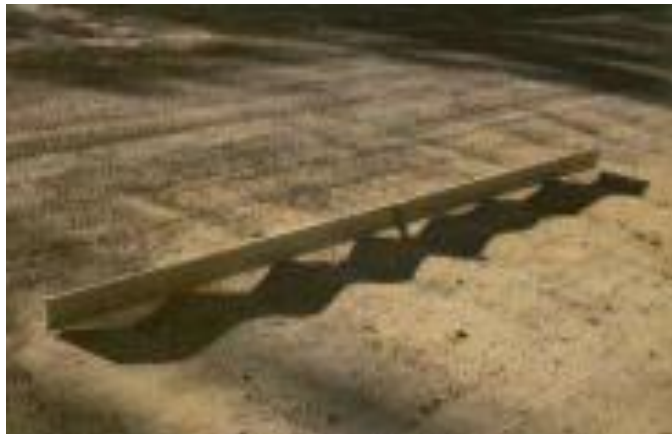
Gambar 2.11 Bergelombang/Keriting

Keriting atau bergelombang adalah kerusakan akibat terjadinya deformasi plastis yang menghasilkan gelombang-gelombang melintang atau tegak lurus arah perkerasan. Faktor Penyebab dari adanya kerusakan berupa aksi lalu lintas dan permukaan perkerasan atau lapis pondasi yang tidak stabil karena kadar aspal terlalu tinggi, agregat halus terlalu banyak, berbentuk bulat dan licin.

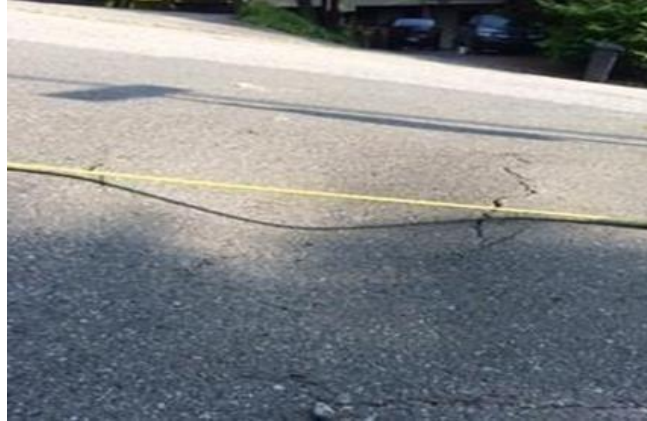
Gambar 2.12 Amblas

Amblas artinya penurunan perkerasan yg terjadi di area terbatas yang mungkin dapat diikuti menggunakan retakan penurunan. Faktor penyebab kerusakan merupakan beban lalu-lintas berlebihan serta

penurunan sebagian dari perkerasan akibat lapisan di bawah perkerasan mengalami penurunan.

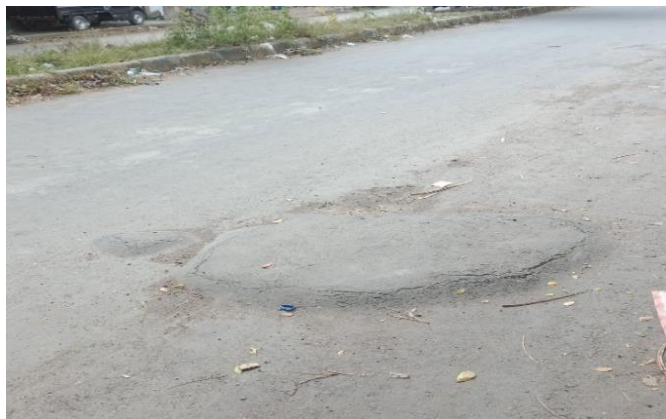
Gambar 2.13 Mengembang

Pengembangan adalah gerakan lokal ke atas dari perkerasan menyebabkan retaknya permukaan aspal. Faktor penyebabnya ialah tanah dasar perkerasan mengembang, bila kadar air naik.

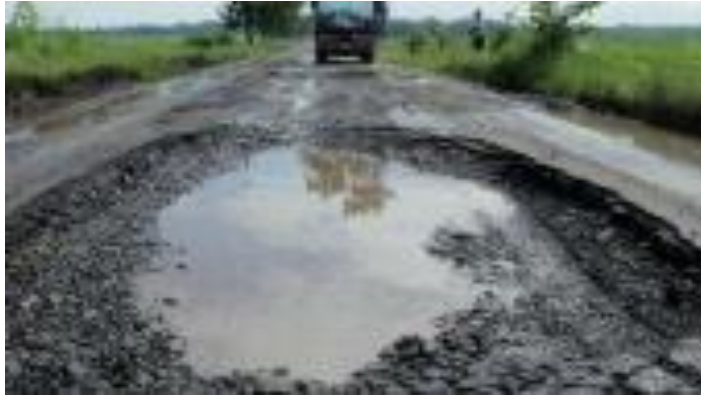
Gambar 2.15 Lubang

- a. Lubang adalah lekukan permukaan perkerasan akibat hilangnya lapisan aus dari material lapis pondasi (*base*). Lubang bisa terjadi akibat galian utilitas atau tambalan di area perkerasan yang telah ada maupun akibat rembesan air.

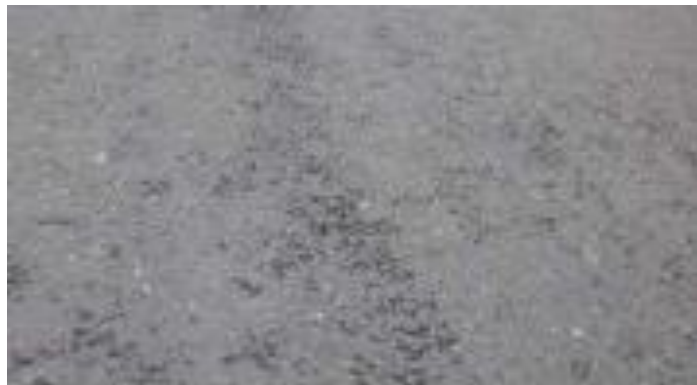
Gambar 2.16 Pelapukan dan Butiran Lepas

Pelapukan dan butiran lepas adalah disintegrasi permukaan perkerasan aspal melalui pelepasan partikel agregat yang berkelanjutan, berawal dari permukaan perkerasan mendorong ke bawah atau dari pinggir ke dalam. Penyebabnya berupa melemahnya bahan pengikat, agregat mudah menyerap air, maupun pemadatan yang kurang baik.

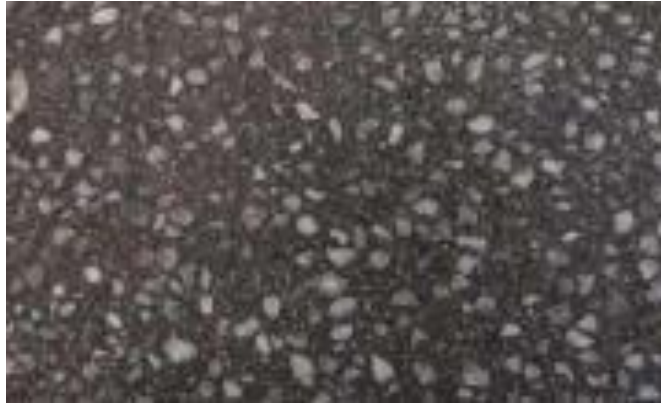
Gambar 2.17 Agregat licin

Agregat licin ialah licinnya permukaan bagian atas perkerasan, akibat ausnya agregat di permukaan. Akibat pelicinan agregat oleh lalu lintas, aspal pengikat akan hilang dan permukaan jalan menjadi licin, terutama sesudah hujan, sehingga membahayakan kendaraan.

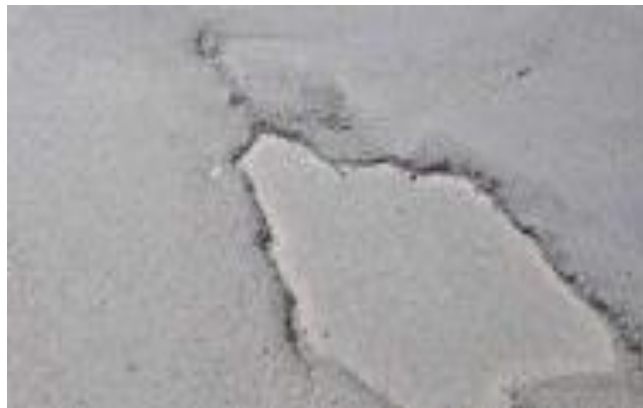
Gambar 2.18 stripping

Stripping atau pengelupasan lapisan permukaan dapat terjadi dikarenakan kurangnya ikatan antara lapisan bawah jalan dan lapisan permukaan, atau lapisan permukaan yang terlalu tipis.

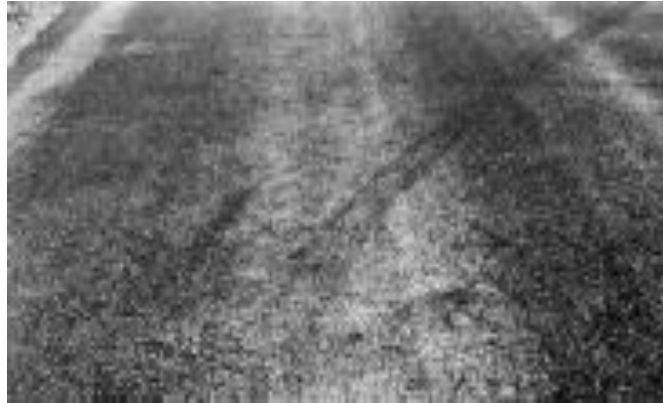
Gambar 2.19 Kegemukan

Kegemukan yaitu hasil dari aspal pengikat yang berlebihan, yang bermigrasi ke atas permukaan perkerasan. Kelebihan kadar aspal atau terlalu rendahnya kadar udara dalam campuran, dapat mengakibatkan kegemukan.

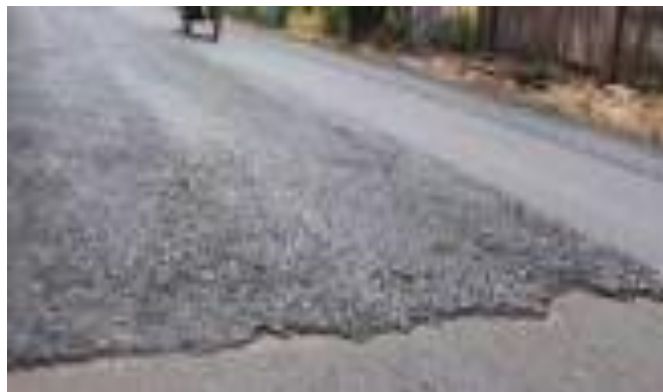
Gambar 2.20 Tambalan

Tambalan yaitu menutup bagian perkerasan yang mengalami perbaikan. Penyebabnya berupa amblasnya tambalan umumnya disebabkan oleh kurangnya pemadatan material urugan lapis pondasi atau tambalan material aspal, cara pemasangan material bawah buruk maupun kegagalan dari perkerasan di bawah tambalan dan sekitarnya.
